**FILTEX CR**  
RECUBRIMIENTOS CON SUPERFICIE MICROPOROSA

# FILTEX CR

FILTEX CR es un recubrimiento microporoso de caucho que permite al rodillo aplicar la cola de manera regular y homogénea, manteniendo las propiedades del recubrimiento estables durante largos periodos de tiempo.

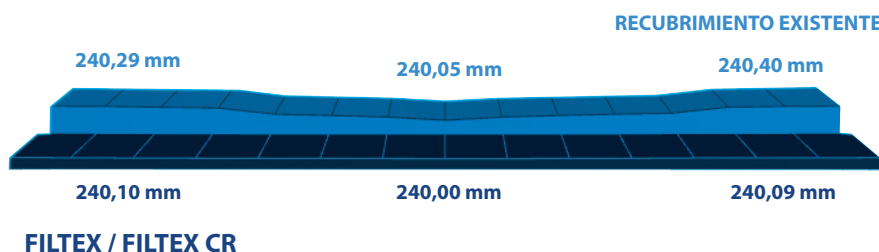
## PERFIL DE DIAMETROS EN RODILLO DE ENCOLADORA DESPUÉS DE 6 MESES DE TRABAJO (inicialmente ambos rodillos a 240,00 mm de diámetro)

Midiendo la dureza y el estado de los extremos de los dos rodillos trabajando bajo las mismas condiciones en una encoladora de hilo, uno recubierto con FILTEX CR y otro recubierto con otra calidad de goma, se puede observar como FILTEX CR mantiene la dureza y el diámetro de la superficie inalterados después de varios meses de trabajo continuado.
